Prüfbericht PB2020/473

Petrographische Untersuchung von Gesteinskörnungen im Werk Coesfeld

Auftraggeber: WESTQUARZ Tecklenborg GmbH
Bauernschaft 116
48249 Dülmen

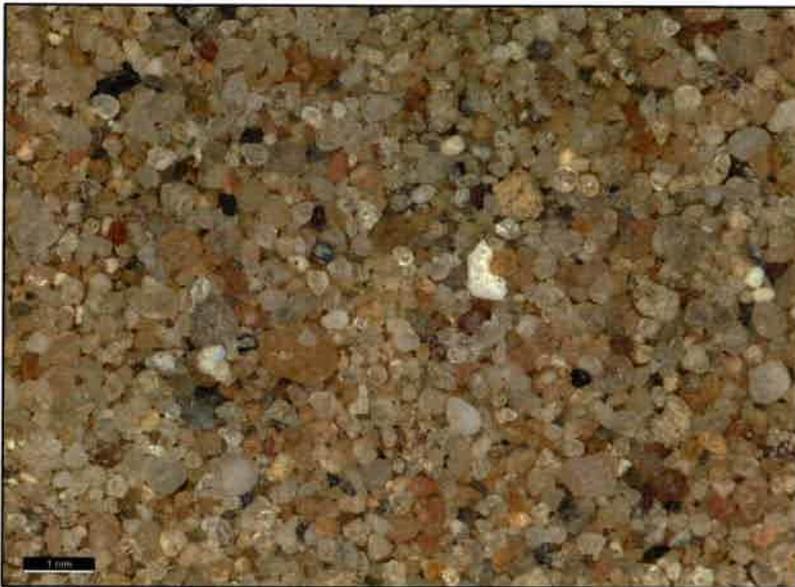
Bild 1 zeigt eine mikroskopische Aufnahme der Körnung 0/1 mm. Die untersuchte Fraktion 0/1 mm ist im getrockneten Zustand hellgelblich mit selten auftretenden nicht transparenten Körnern aus Gesteinstrümmern. Die mikroskopische Beurteilung erbrachte keine Hinweise auf Verwitterung oder mechanische Beanspruchung. Verklumpungen von Sandkörnern konnte vereinzelt festgestellt werden. Anhaftendes Material wurden hingegen nicht beobachtet. Der gut bis sehr gut gerundete Sand besteht vornehmlich aus transparenten bis gelblichen Quarzkörnern, die gelegentlich einen braunen Farbton aufweisen. Daneben liegen seltener nicht transparente Körner aus Gesteinstrümmern vor.

Bild 1: Mikroskopische Aufnahme der Körnung 0/1 mm aus dem Werk Coesfeld.

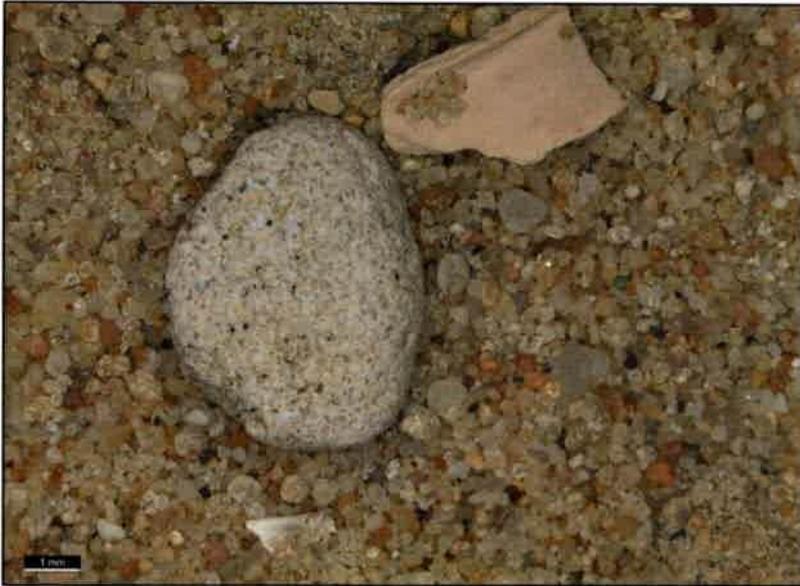
Bei der mikroskopischen Begutachtung der Körnung 0/1 mm wurden Opalsandstein, Kieselkreide oder Flint nicht festgestellt. Wie Bild 2 zeigt, können in der untersuchten Körnung vereinzelt Bruchstücke von Muschelschalen erkannt werden. Daneben zeigt Bild 2 selten vorkommende weiße gerundete Gesteinsbruchstücke größerer Korngrößen, deren Farbe und eine starke Reaktion mit kalter HCl auf ein karbonatisches Bindemittel hindeuten.

Bild 2: Beispielhafte Aufnahmen von Gesteinsbruchstücken und Muschelschalenstücken aus dem Werk Coesfeld.

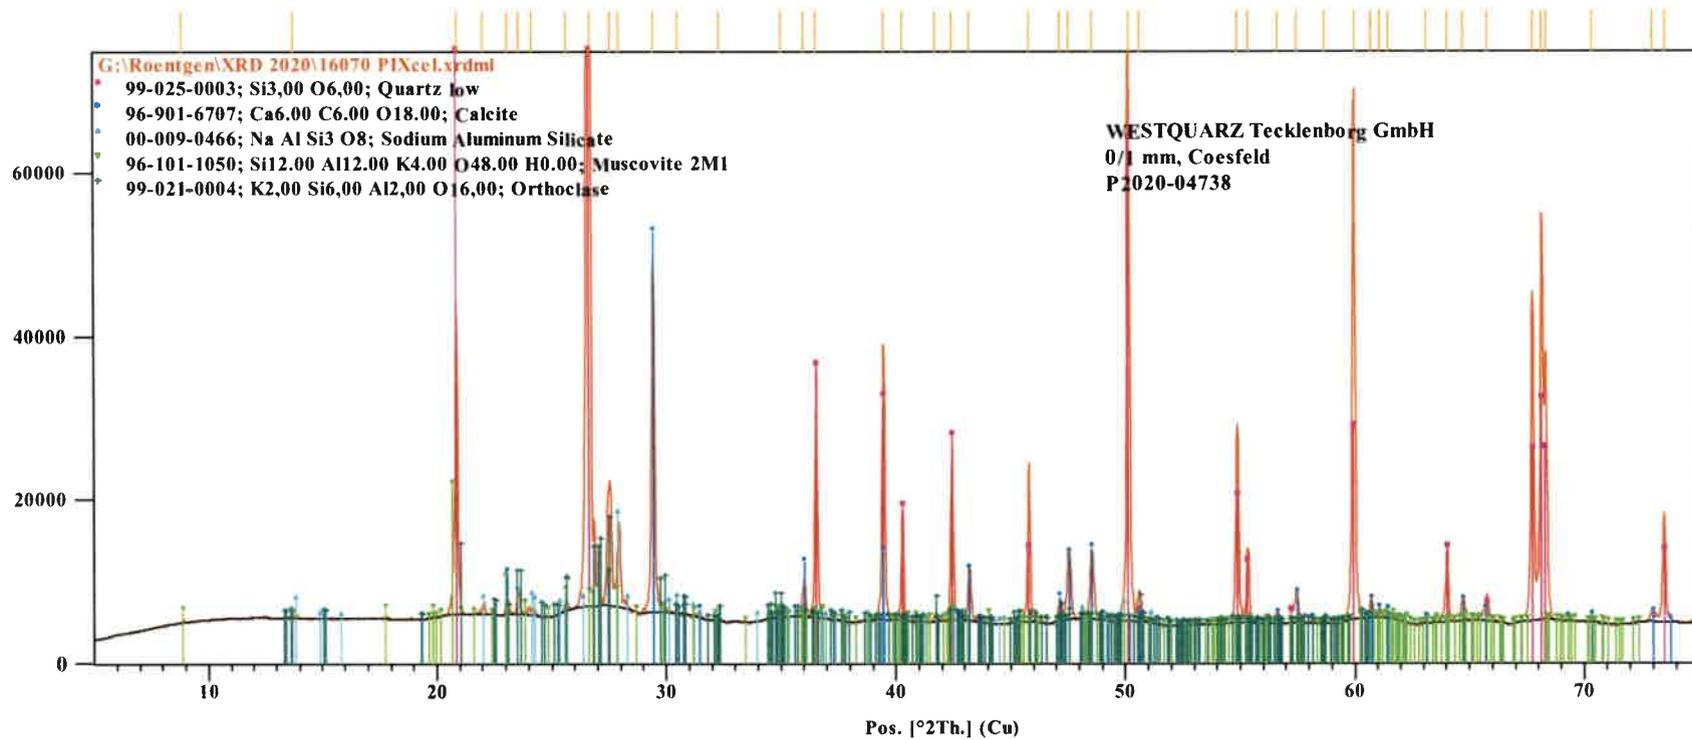
Das Ergebnis der röntgenographischen Mineralanalyse ist in Tabelle 1 aufgeführt. Das zugehörige Röntgendiagramm ist als Anlagen 1 beigelegt. Zur besseren Darstellung ist auf der Y-Achse nur der Intensitätsbereich 0 bis 75.000 Impulse dargestellt; der Bereich > 75.000 Impulse betrifft lediglich die Reflexe des Quarzes.

| Reflexliste |
| 99-025-0003; Si3,00 O6,00; Quartz low |
| 96-901-6707; Ca6,00 C6,00 O18,00; Calcite |
| 00-009-0466; Na Al Si3 O8; Sodium Aluminum Silicate |
| 96-101-1050; Si12,00 Al12,00 K4,00 O48,00 H0,00; Muscovite 2M1 |
| 99-021-0004; K2,00 Si6,00 Al2,00 O16,00; Orthoclase |

Anhand der röntgenographischen Untersuchung, dargestellt in der Tabelle 1, ist festzustellen, dass die Gesteinskörnung 0/1 mm 80 M.-% Quarz enthält. Daneben lassen sich verschiedene Feldspäte (Alkali-Feldspat, Albit), Hell-Glimmer (Muskovit) sowie Calcit nachweisen.
